## 2007 : Tour romane de l'ancienne abbatiale de WISSEMBOURG – (Bas-Rhin)

Classée Monument Historique Restauration en conservation des « cadrans solaires du XVIIIe siècle

- Restauration en conservation des trois cadrans solaires du XVIIIe. Etude et tracés de gnomonie « atelier Acacia » Montdauphin (Hautes-Alpes)
- Maîtrise d'ouvrage : commune de Wissembourg. Maîtrise d'œuvre Daniel GAYMARD architecte en chef des Monuments Historiques.

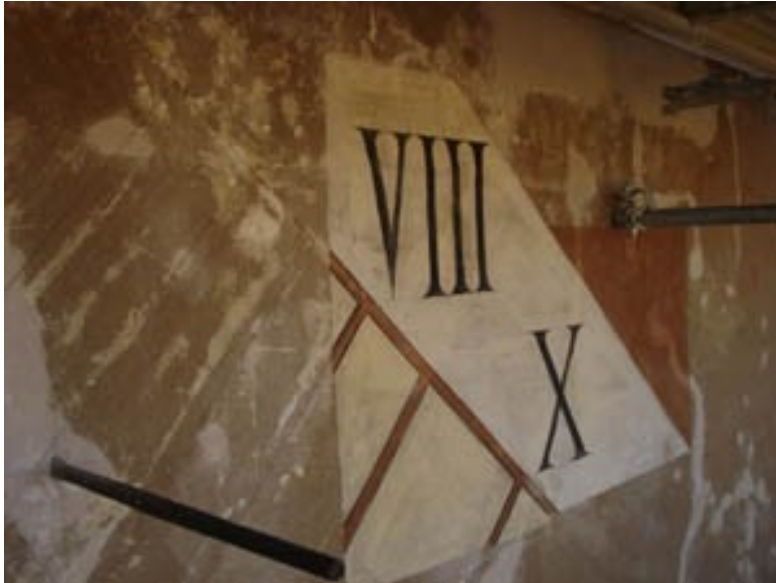
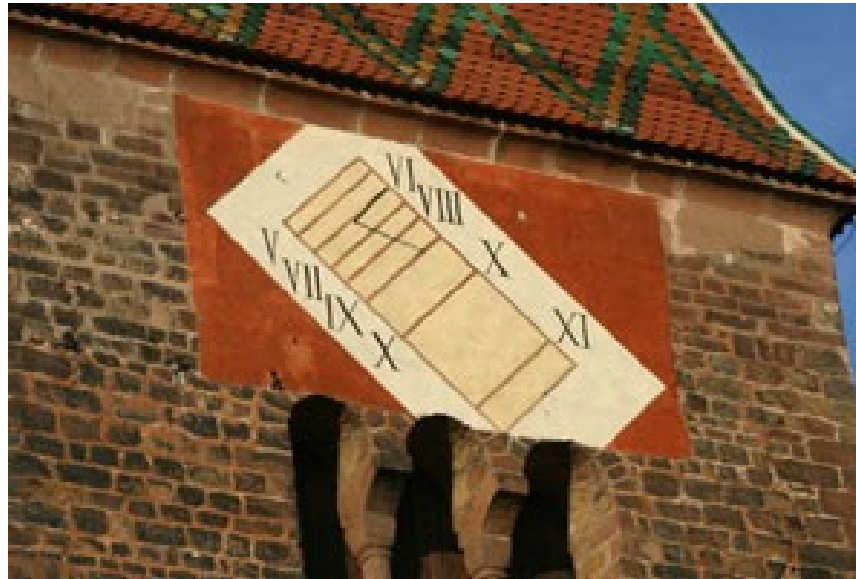
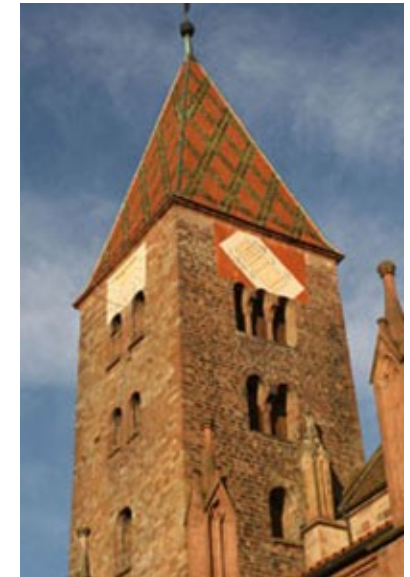
## Le cadran oriental

La surface du cadran est lacunaire à 20% environ, la maçonnerie de pierre est à peine visible aux endroits de l'absence d'enduit. L'enduit existant sonne le creux à de nombreux endroits, il est désolidarisé de son support. Les mousses et les lichens recouvrent de façon très parsemée la surface du cadran. Des traces de gravures des tracés précédents sont visibles en partie sur l'ensemble des enduits, le style a une mauvaise tenue dans son scellement de plomb. Des traces de couleur ocre rouge sont nettement visibles, une stratigraphie de plusieurs enduits minces ou peinture est évidente.

Les sondages sont effectués manuellement par clivage au scalpel pour la recherche d'une polychromie éventuelle. Après dégagement d'une petite zone en partie centrale et supérieure du cadran, nous retrouvons sur les traces d'un ancien tracé horaire une ligne ocre rouge probablement cerné d'un filet noir. Un sondage par légère percussion définit les zones de refixage et de consolidation des enduits existants. Environ 80% de l'enduit est refixé ou consolidé par injection à la seringue avec un mélange de chaux hydraulique, de fumée de silice. Les pierres pulvérulentes sont traitées avec un silicate d'éthyle par plusieurs applications au pinceau jusqu'à saturation. Une fois la surface stable et cohérente l'enduit existant est nettoyé manuellement à l'aide d'une brosse métallique douce puis rincé à l'eau claire. Tous les éléments en métal constituant le style, les agrafes de confortement du bâtis sont brossés et passivés par l'application d'un vernis.

Les enduits sont restitués par l'application manuelle d'un mortier de chaux en deux passes. La première couche avec un mortier de chaux hydraulique naturelle et de sable fin de carrière sert à garnir les creux et à rectifier la planéité du support sur les lacunes les plus profondes.

La deuxième couche avec un mortier de chaux grasse en pâte et de sable fin de carrière est pressée et serrée sur la couche précédente.

Le poncif du tracé gnomonique réalisé à l'échelle 1 est placé sur la surface du cadran en fonction de l'axe et de l'horizon du style existant.

Les peintures à la chaux sont ensuite appliquées au pinceau en deux couches

Quatre pigments sont utilisés : -l'ocre jaune d'Apt et la terre de Sienne naturelle pour les fonds, l'ocre rouge d'Apt et l'oxyde noir pour les tracés, les chiffres.

Les peintures sont adjuvantées d'une résine acrylique diluée de 2 à 5% pour les parties peintes sur l'enduit sec, donc principalement sur les parties conservées.

La peinture très peu chargée en chaux laisse de la transparence avec son support. Environ 350gr de chaux en pâte pour 1L d'eau.

Pour un rendu de couleur optimal l'ocre rouge, sans ajout de chaux, est dilué pur, 50gr pour 1L d'eau.

Les peintures appliquées sur l'enduit en phase de carbonatation ne sont pas adjuvantées de résine acrylique. Une fois sec, une protection hydrofuge est pulvérisée sur l'ensemble du cadran. Copolymère acrylique fluoré, adjuvant de pénétration, adjuvant anti-UV, Stabilisant, totalement exempt de silicone.
